# YES 車輛認證書

認證編號 CPF20054263040

廠牌 Make	NISSAN
車型 Model	KICKS
年份 Year	2019/12
排氣量 Displacement	1,498
車身號碼 VIN	P15FVA01****
引擎號碼 Engine Number	***501967**
現況實車里程 Mileage (僅揭露, 不具保證效力)	127,675

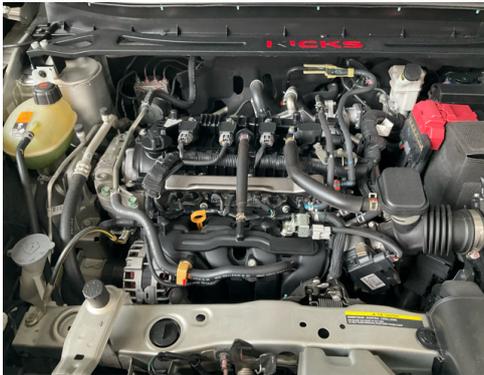
引擎室

1. 運轉時有無冒藍白煙、黑煙	正常	2. 水溫錶(燈)有無異常顯示	正常
3. 警告指示燈有無異常作動	正常	4. 機油油量、油質有無異常	正常
5. 外觀有無漏油/水跡象	正常	6. 運轉時有無抖動或異常聲響	正常
7. 外觀有無修補或龜裂跡象	正常	8. 冷卻風扇作動有無異常	正常
9. 加速有無不順暢或無法加速	正常	10. 高速運轉有無異常聲響	正常
11. 冷卻水有無添加防鏽劑	正常

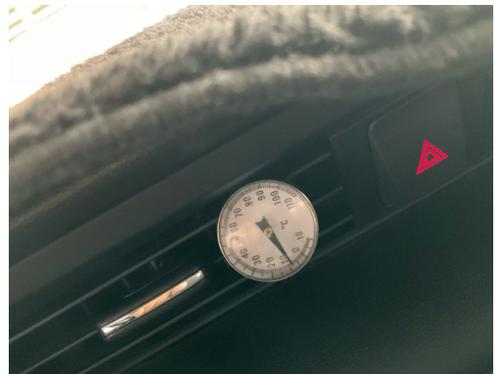
空調溫度

1. 檢查室外氣溫	18°C	2. 後空調冷氣作動中央出風口溫度	無此項目
3. 冷凝器散熱風扇有無運轉異常	正常	4. 前空調冷氣A/C開關燈號	正常
5. 前空調風速開關各段風速	正常	6. 前空調冷氣作動中央出風口溫度	8°C
7. 後空調冷氣A/C開關燈號	無此項目	8. 後空調風速開關各段風速	無此項目
