# YES 車輛認證書

受檢測車輛通過YES認證鑑定標準  
This vehicle has passed the YES Evaluation Standard

認證編號 CPF21288262025

廠牌 Make	TOYOTA
車型 Model	YARIS
年份 Year	2019/04
排氣量 Displacement	1,496
車身號碼 VIN	NSP151~407****
引擎號碼 Engine Number	***X4466**
現況實車里程 Mileage (僅揭露, 不具保證效力)	130,481

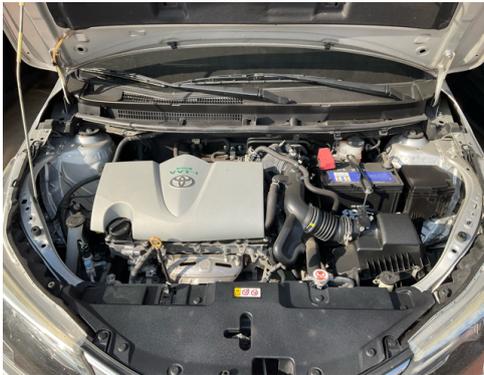
引擎室

1. 運轉時有無冒藍白煙、黑煙	正常	2. 水溫錶(燈)有無異常顯示	正常
3. 警告指示燈有無異常作動	正常	4. 機油油量、油質有無異常	正常
5. 外觀有無漏油/水跡象	正常	6. 運轉時有無抖動或異常聲響	正常
7. 外觀有無修補或龜裂跡象	正常	8. 冷卻風扇作動有無異常	正常
9. 加速有無不順暢或無法加速	正常	10. 高速運轉有無異常聲響	正常
11. 冷卻水有無添加防鏽劑	正常

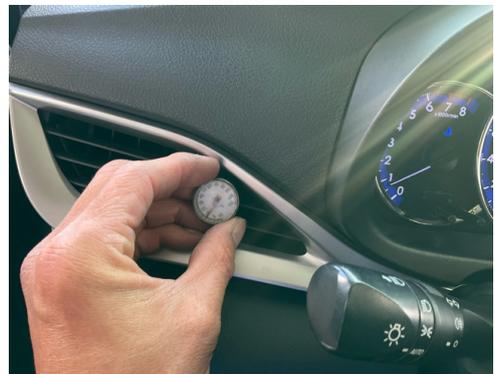
空調溫度

1. 檢查室外氣溫	25°C	2. 後空調冷氣作動中央出風口溫度	無此項目
3. 冷凝器散熱風扇有無運轉異常	正常	4. 前空調冷氣A/C開關燈號	正常
5. 前空調風速開關各段風速	正常	6. 前空調冷氣作動中央出風口溫度	7°C
7. 後空調冷氣A/C開關燈號	無此項目	8. 後空調風速開關各段風速	無此項目
