# YES 車輛認證書

受檢測車輛通過YES認證鑑定標準  
This vehicle has passed the YES Evaluation Standard

認證編號 CPF21288262046

廠牌 Make	FORD
車型 Model	FOCUS
年份 Year	2014/12
排氣量 Displacement	1,596
車身號碼 VIN	E2F01****
引擎號碼 Engine Number	***0360**
現況實車里程 Mileage (僅揭露, 不具保證效力)	91,277

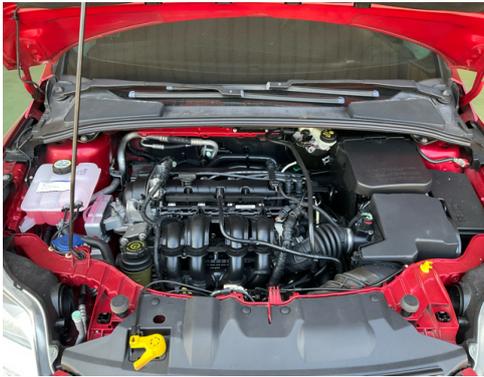
引擎室

1. 運轉時有無冒藍白煙、黑煙	正常	2. 水溫錶(燈)有無異常顯示	正常
3. 警告指示燈有無異常作動	正常	4. 機油油量、油質有無異常	正常
5. 外觀有無漏油/水跡象	正常	6. 運轉時有無抖動或異常聲響	正常
7. 外觀有無修補或龜裂跡象	正常	8. 冷卻風扇作動有無異常	正常
9. 加速有無不順暢或無法加速	正常	10. 高速運轉有無異常聲響	正常
11. 冷卻水有無添加防鏽劑	正常

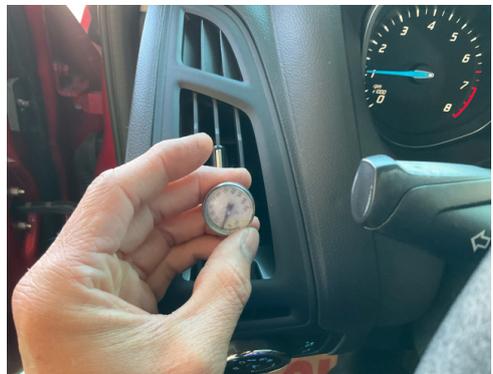
空調溫度

1. 檢查室外氣溫	25°C	2. 後空調冷氣作動中央出風口溫度	無此項目
3. 冷凝器散熱風扇有無運轉異常	正常	4. 前空調冷氣A/C開關燈號	正常
5. 前空調風速開關各段風速	正常	6. 前空調冷氣作動中央出風口溫度	7°C
7. 後空調冷氣A/C開關燈號	無此項目	8. 後空調風速開關各段風速	無此項目
