# YES 車輛認證書

受檢測車輛通過YES認證鑑定標準  
This vehicle has passed the YES Evaluation Standard

認證編號 CPF21288263011

廠牌 Make	TOYOTA
車型 Model	YARIS
年份 Year	2022/01
排氣量 Displacement	1,496
車身號碼 VIN	NSP151~412****
引擎號碼 Engine Number	***X7853**
現況實車里程 Mileage (僅揭露, 不具保證效力)	31,849

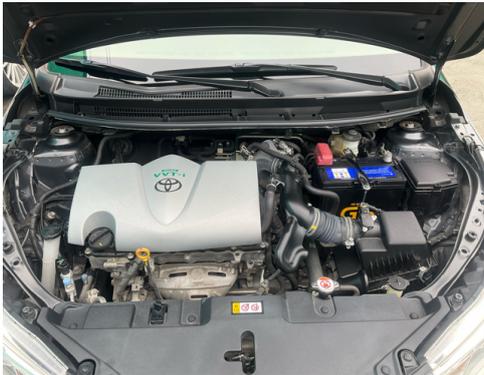
引擎室

1. 運轉時有無冒藍白煙、黑煙	正常	2. 水溫錶(燈)有無異常顯示	正常
3. 警告指示燈有無異常作動	正常	4. 機油油量、油質有無異常	正常
5. 外觀有無漏油/水跡象	正常	6. 運轉時有無抖動或異常聲響	正常
7. 外觀有無修補或龜裂跡象	正常	8. 冷卻風扇作動有無異常	正常
9. 加速有無不順暢或無法加速	正常	10. 高速運轉有無異常聲響	正常
11. 冷卻水有無添加防鏽劑	正常

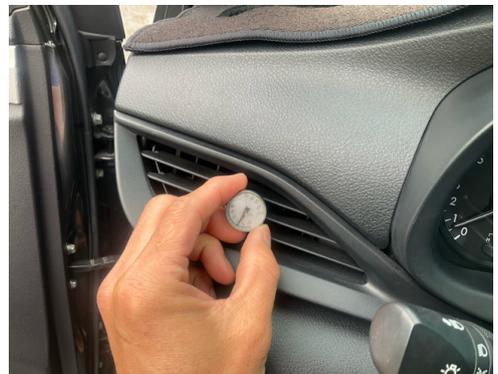
空調溫度

1. 檢查室外氣溫	25°C	2. 後空調冷氣作動中央出風口溫度	無此項目
3. 冷凝器散熱風扇有無運轉異常	正常	4. 前空調冷氣A/C開關燈號	正常
5. 前空調風速開關各段風速	正常	6. 前空調冷氣作動中央出風口溫度	7°C
7. 後空調冷氣A/C開關燈號	無此項目	8. 後空調風速開關各段風速	無此項目
