# YES 車輛認證書

受檢測車輛通過YES認證鑑定標準  
This vehicle has passed the YES Evaluation Standard

認證編號 CPF21296261134

廠牌 Make	TOYOTA
車型 Model	YARIS CROSS
年份 Year	2024/09
排氣量 Displacement	1,496
車身號碼 VIN	RJNAA8AF2R101****
引擎號碼 Engine Number	***Y3280**
現況實車里程 Mileage (僅揭露, 不具保證效力)	18,331

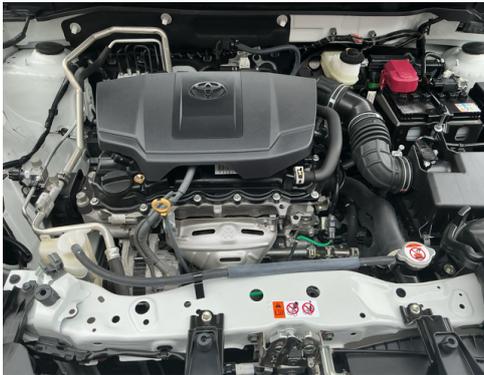
引擎室

1. 運轉時有無冒藍白煙、黑煙	正常	2. 水溫錶(燈)有無異常顯示	正常
3. 警告指示燈有無異常作動	正常	4. 機油油量、油質有無異常	正常
5. 外觀有無漏油/水跡象	正常	6. 運轉時有無抖動或異常聲響	正常
7. 外觀有無修補或龜裂跡象	正常	8. 冷卻風扇作動有無異常	正常
9. 加速有無不順暢或無法加速	正常	10. 高速運轉有無異常聲響	正常
11. 冷卻水有無添加防鏽劑	正常

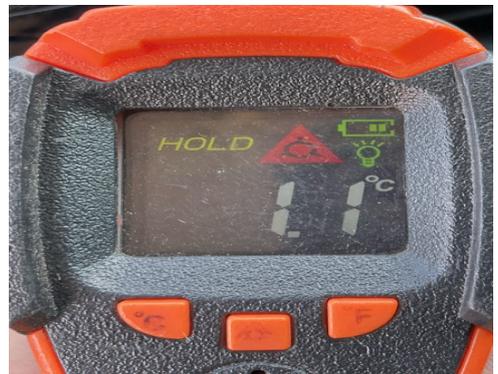
空調溫度

1. 檢查室外氣溫	14°C	2. 後空調冷氣作動中央出風口溫度	無此項目
3. 冷凝器散熱風扇有無運轉異常	正常	4. 前空調冷氣A/C開關燈號	正常
5. 前空調風速開關各段風速	正常	6. 前空調冷氣作動中央出風口溫度	1°C
7. 後空調冷氣A/C開關燈號	無此項目	8. 後空調風速開關各段風速	無此項目
