# YES 車輛認證書

受檢測車輛通過YES認證鑑定標準  
This vehicle has passed the YES Evaluation Standard

認證編號 CPF21296263010

廠牌 Make	HYUNDAI
車型 Model	STAREX
年份 Year	2020/01
排氣量 Displacement	2,497
車身號碼 VIN	KMHWH81KBLU12****
引擎號碼 Engine Number	無引擎號碼
現況實車里程 Mileage (僅揭露, 不具保證效力)	26,691

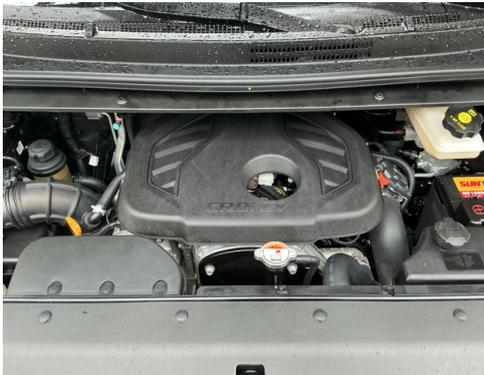
引擎室

1. 運轉時有無冒藍白煙、黑煙	正常	2. 水溫錶(燈)有無異常顯示	正常
3. 警告指示燈有無異常作動	正常	4. 機油油量、油質有無異常	正常
5. 外觀有無漏油/水跡象	正常	6. 運轉時有無抖動或異常聲響	正常
7. 外觀有無修補或龜裂跡象	正常	8. 冷卻風扇作動有無異常	正常
9. 加速有無不順暢或無法加速	正常	10. 高速運轉有無異常聲響	正常
11. 冷卻水有無添加防鏽劑	正常

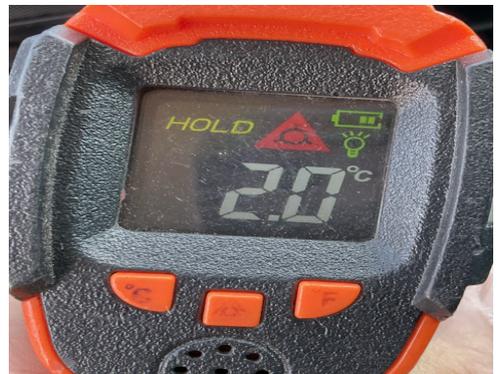
空調溫度

1. 檢查室外氣溫	16°C	2. 後空調冷氣作動中央出風口溫度	3°C
3. 冷凝器散熱風扇有無運轉異常	正常	4. 前空調冷氣A/C開關燈號	正常
5. 前空調風速開關各段風速	正常	6. 前空調冷氣作動中央出風口溫度	2°C
7. 後空調冷氣A/C開關燈號	無此項目	8. 後空調風速開關各段風速	正常
