# YES 車輛認證書

受檢測車輛通過YES認證鑑定標準  
This vehicle has passed the YES Evaluation Standard

認證編號 CPF23946263037

廠牌 Make	HYUNDAI
車型 Model	PORTER
年份 Year	2022/05
排氣量 Displacement	2,497
車身號碼 VIN	RFHRDC2KBNS00****
引擎號碼 Engine Number	***BM3396**
現況實車里程 Mileage (僅揭露, 不具保證效力)	48,765

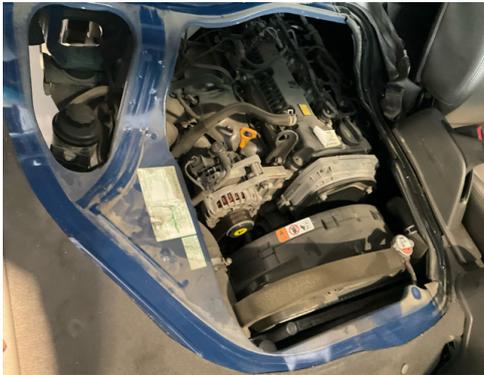
引擎室

1. 運轉時有無冒藍白煙、黑煙	正常	2. 水溫錶(燈)有無異常顯示	正常
3. 警告指示燈有無異常作動	正常	4. 機油油量、油質有無異常	正常
5. 外觀有無漏油/水跡象	正常	6. 運轉時有無抖動或異常聲響	正常
7. 外觀有無修補或龜裂跡象	正常	8. 冷卻風扇作動有無異常	正常
9. 加速有無不順暢或無法加速	正常	10. 高速運轉有無異常聲響	正常
11. 冷卻水有無添加防鏽劑	正常

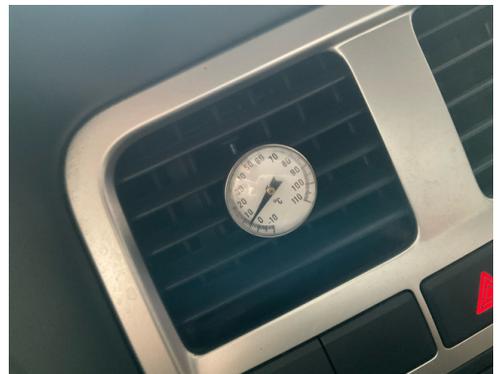
空調溫度

1. 檢查室外氣溫	19°C	2. 後空調冷氣作動中央出風口溫度	無此項目
3. 冷凝器散熱風扇有無運轉異常	正常	4. 前空調冷氣A/C開關燈號	正常
5. 前空調風速開關各段風速	正常	6. 前空調冷氣作動中央出風口溫度	5°C
7. 後空調冷氣A/C開關燈號	無此項目	8. 後空調風速開關各段風速	無此項目
