# YES 車輛認證書

受檢測車輛通過YES認證鑑定標準  
This vehicle has passed the YES Evaluation Standard

認證編號 CPF23946263053

廠牌 Make	NISSAN
車型 Model	LIVINA
年份 Year	2017/01
排氣量 Displacement	1,598
車身號碼 VIN	L11GMA02****
引擎號碼 Engine Number	***672967**
現況實車里程 Mileage (僅揭露, 不具保證效力)	176,974

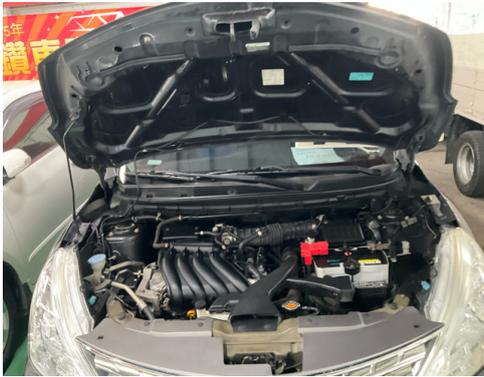
引擎室

1. 運轉時有無冒藍白煙、黑煙	正常	2. 水溫錶(燈)有無異常顯示	正常
3. 警告指示燈有無異常作動	正常	4. 機油油量、油質有無異常	正常
5. 外觀有無漏油/水跡象	正常	6. 運轉時有無抖動或異常聲響	正常
7. 外觀有無修補或龜裂跡象	正常	8. 冷卻風扇作動有無異常	正常
9. 加速有無不順暢或無法加速	正常	10. 高速運轉有無異常聲響	正常
11. 冷卻水有無添加防鏽劑	正常

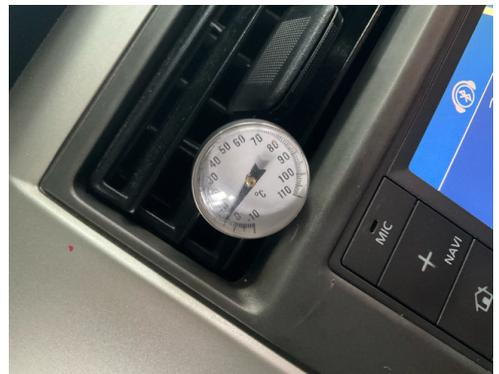
空調溫度

1. 檢查室外氣溫	18°C	2. 後空調冷氣作動中央出風口溫度	無此項目
3. 冷凝器散熱風扇有無運轉異常	正常	4. 前空調冷氣A/C開關燈號	正常
5. 前空調風速開關各段風速	正常	6. 前空調冷氣作動中央出風口溫度	5°C
7. 後空調冷氣A/C開關燈號	無此項目	8. 後空調風速開關各段風速	無此項目
