# YES 車輛認證書

認證編號 CPF52199261042

廠牌 Make	MITSUBISHI
車型 Model	ZINGER
年份 Year	2020/09
排氣量 Displacement	2,378
車身號碼 VIN	A608****
引擎號碼 Engine Number	***9S4NSYJ24**
現況實車里程 Mileage (僅揭露, 不具保證效力)	48,838

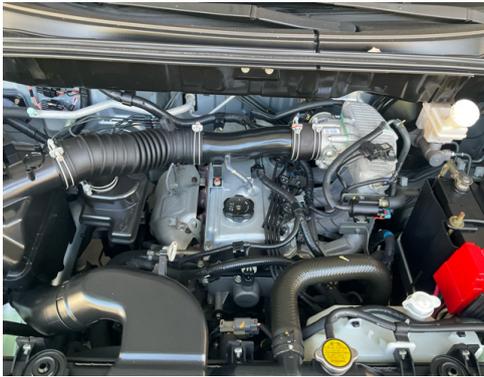
引擎室

1. 運轉時有無冒藍白煙、黑煙	正常	2. 水溫錶(燈)有無異常顯示	正常
3. 警告指示燈有無異常作動	正常	4. 機油油量、油質有無異常	正常
5. 外觀有無漏油/水跡象	正常	6. 運轉時有無抖動或異常聲響	正常
7. 外觀有無修補或龜裂跡象	正常	8. 冷卻風扇作動有無異常	正常
9. 加速有無不順暢或無法加速	正常	10. 高速運轉有無異常聲響	正常
11. 冷卻水有無添加防鏽劑	正常

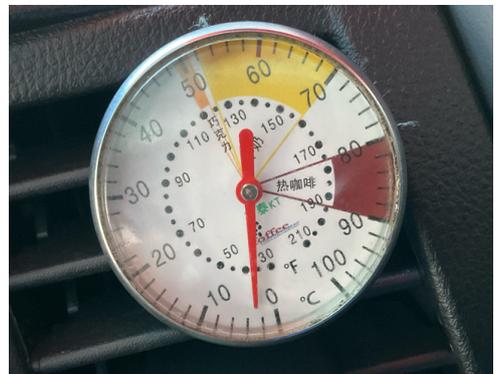
空調溫度

1. 檢查室外氣溫	17°C	2. 後空調冷氣作動中央出風口溫度	無此項目
3. 冷凝器散熱風扇有無運轉異常	正常	4. 前空調冷氣A/C開關燈號	正常
5. 前空調風速開關各段風速	正常	6. 前空調冷氣作動中央出風口溫度	3°C
7. 後空調冷氣A/C開關燈號	無此項目	8. 後空調風速開關各段風速	無此項目
