# YES 車輛認證書

受檢測車輛通過YES認證鑑定標準  
This vehicle has passed the YES Evaluation Standard

認證編號 CPF52199261171

廠牌 Make	PORSCHE
車型 Model	CAYENNE
年份 Year	2012/07
排氣量 Displacement	3,598
車身號碼 VIN	WP1ZZZ9Z2DLA0****
引擎號碼 Engine Number	無引擎號碼
現況實車里程 Mileage (僅揭露, 不具保證效力)	113,425

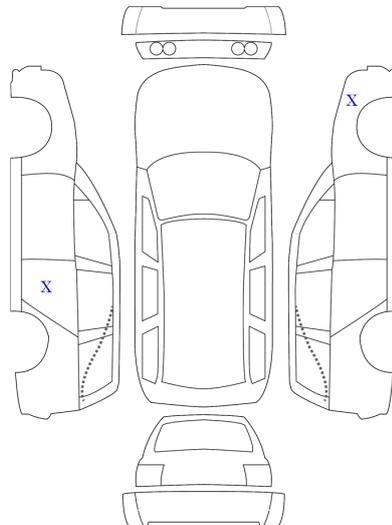
車體外觀圖

本車引擎號碼無異常。

本車車身號碼無異常。

本車輛無泡水跡象。

本車體骨架結構無修復跡象。

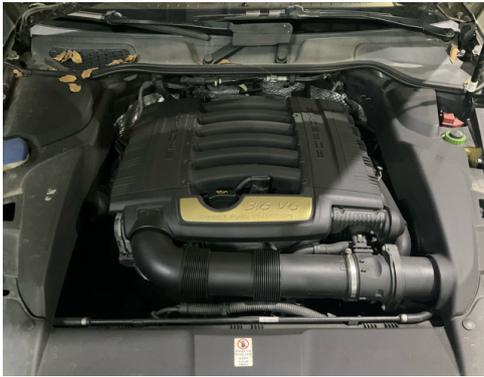
引擎室

1. 運轉時有無冒藍白煙、黑煙	正常	2. 水溫錶(燈)有無異常顯示	正常
3. 警告指示燈有無異常作動	正常	4. 機油油量、油質有無異常	正常
5. 外觀有無漏油/水跡象	正常	6. 運轉時有無抖動或異常聲響	正常
7. 外觀有無修補或龜裂跡象	正常	8. 冷卻風扇作動有無異常	正常
9. 加速有無不順暢或無法加速	正常	10. 高速運轉有無異常聲響	正常
11. 冷卻水有無添加防鏽劑	正常

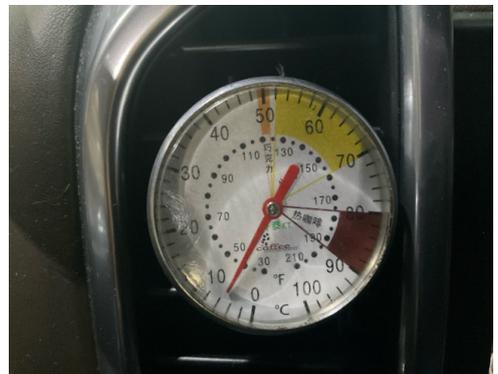
空調溫度

1. 檢查室外氣溫	25°C	2. 後空調冷氣作動中央出風口溫度	無此項目
3. 冷凝器散熱風扇有無運轉異常	正常	4. 前空調冷氣A/C開關燈號	正常
5. 前空調風速開關各段風速	正常	6. 前空調冷氣作動中央出風口溫度	6°C
7. 後空調冷氣A/C開關燈號	無此項目	8. 後空調風速開關各段風速	無此項目
