# YES 車輛認證書

受檢測車輛通過YES認證鑑定標準  
This vehicle has passed the YES Evaluation Standard

認證編號 CPF52199262058

廠牌 Make	FORD
車型 Model	FOCUS
年份 Year	2014/09
排氣量 Displacement	1,596
車身號碼 VIN	E2F00****
引擎號碼 Engine Number	***0204**
現況實車里程 Mileage (僅揭露, 不具保證效力)	165,577

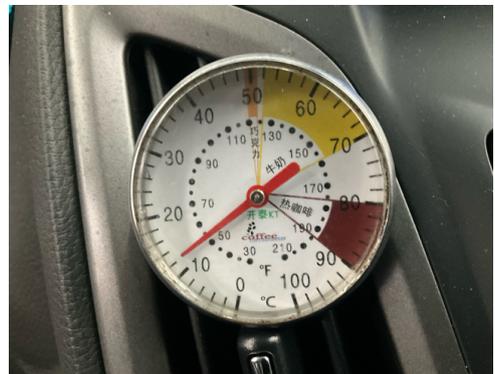
空調溫度

1. 檢查室外氣溫	21°C	2. 後空調冷氣作動中央出風口溫度	無此項目
3. 冷凝器散熱風扇有無運轉異常	正常	4. 前空調冷氣A/C開關燈號	正常
5. 前空調風速開關各段風速	正常	6. 前空調冷氣作動中央出風口溫度	12°C
7. 後空調冷氣A/C開關燈號	無此項目	8. 後空調風速開關各段風速	無此項目
