# YES 車輛認證書

認證編號 CPF52199263028

廠牌 Make	TOYOTA
車型 Model	COROLLA CROSS
年份 Year	2025/06
排氣量 Displacement	1,798
車身號碼 VIN	RKLUAAAG6S041****
引擎號碼 Engine Number	***Z2749**
現況實車里程 Mileage (僅揭露, 不具保證效力)	5,779

## 車輛認證總結報告 Vehicle Inspection Findings

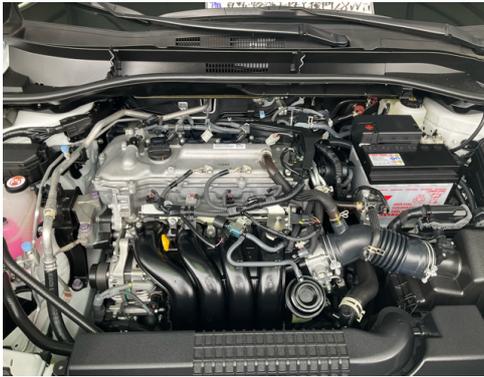
引擎室

1. 運轉時有無冒藍白煙、黑煙	正常	2. 水溫錶(燈)有無異常顯示	正常
3. 警告指示燈有無異常作動	正常	4. 機油油量、油質有無異常	正常
5. 外觀有無漏油/水跡象	正常	6. 運轉時有無抖動或異常聲響	正常
7. 外觀有無修補或龜裂跡象	正常	8. 冷卻風扇作動有無異常	正常
9. 加速有無不順暢或無法加速	正常	10. 高速運轉有無異常聲響	正常
11. 冷卻水有無添加防鏽劑	正常

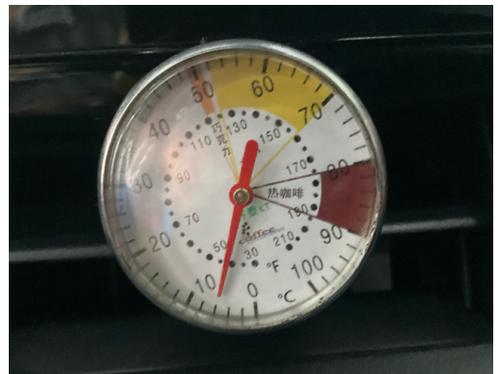
空調溫度

1. 檢查室外氣溫	22°C	2. 後空調冷氣作動中央出風口溫度	無此項目
3. 冷凝器散熱風扇有無運轉異常	正常	4. 前空調冷氣A/C開關燈號	正常
5. 前空調風速開關各段風速	正常	6. 前空調冷氣作動中央出風口溫度	5°C
7. 後空調冷氣A/C開關燈號	無此項目	8. 後空調風速開關各段風速	無此項目
