# YES 車輛認證書

受檢測車輛通過YES認證鑑定標準  
This vehicle has passed the YES Evaluation Standard

認證編號 CPF5248825C129

## 車輛資料 Vehicle Information

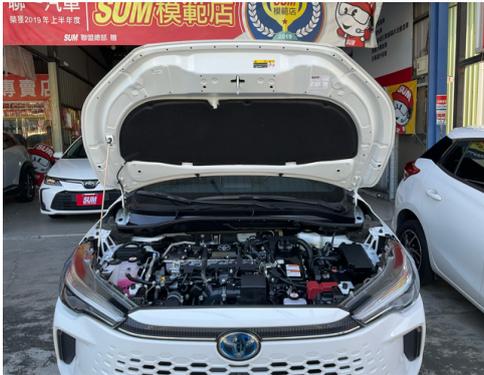
引擎室

1. 運轉時有無冒藍白煙、黑煙	正常	2. 水溫錶(燈)有無異常顯示	正常
3. 警告指示燈有無異常作動	正常	4. 機油油量、油質有無異常	正常
5. 外觀有無漏油/水跡象	正常	6. 運轉時有無抖動或異常聲響	正常
7. 外觀有無修補或龜裂跡象	正常	8. 冷卻風扇作動有無異常	正常
9. 加速有無不順暢或無法加速	正常	10. 高速運轉有無異常聲響	正常
11. 冷卻水有無添加防鏽劑	正常

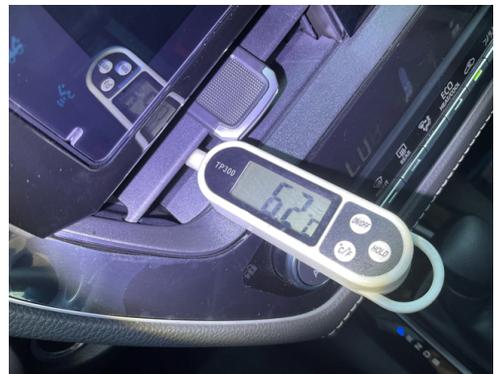
空調溫度

1. 檢查室外氣溫	23°C	2. 後空調冷氣作動中央出風口溫度	無此項目
3. 冷凝器散熱風扇有無運轉異常	正常	4. 前空調冷氣A/C開關燈號	正常
5. 前空調風速開關各段風速	正常	6. 前空調冷氣作動中央出風口溫度	7°C
7. 後空調冷氣A/C開關燈號	無此項目	8. 後空調風速開關各段風速	無此項目
