# YES 車輛認證書

認證編號 CPF52488261081

廠牌 Make	HONDA
車型 Model	HR-V
年份 Year	2023/12
排氣量 Displacement	1,498
車身號碼 VIN	RKTRV3870RF10****
引擎號碼 Engine Number	***ZH92316**
現況實車里程 Mileage (僅揭露, 不具保證效力)	26,512

## 車輛認證總結報告 Vehicle Inspection Findings

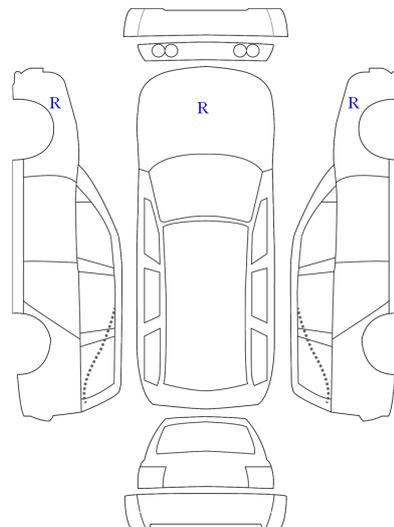
車體外觀圖

④ 鈹件鏽蝕、斑剝或鏽穿

B 受損面積約一個拳頭(含)以上

R 鈹件校正痕跡

X 更換

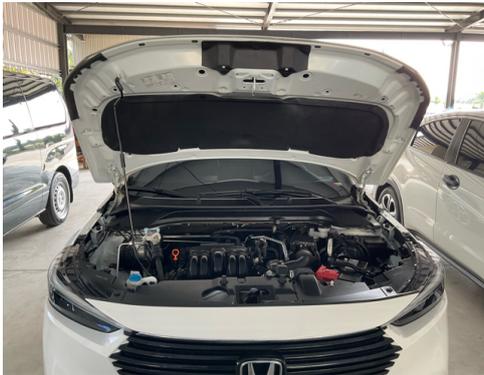
引擎室

1. 運轉時有無冒藍白煙、黑煙	正常	2. 水溫錶(燈)有無異常顯示	正常
3. 警告指示燈有無異常作動	正常	4. 機油油量、油質有無異常	正常
5. 外觀有無漏油/水跡象	正常	6. 運轉時有無抖動或異常聲響	正常
7. 外觀有無修補或龜裂跡象	正常	8. 冷卻風扇作動有無異常	正常
9. 加速有無不順暢或無法加速	正常	10. 高速運轉有無異常聲響	正常
11. 冷卻水有無添加防鏽劑	正常

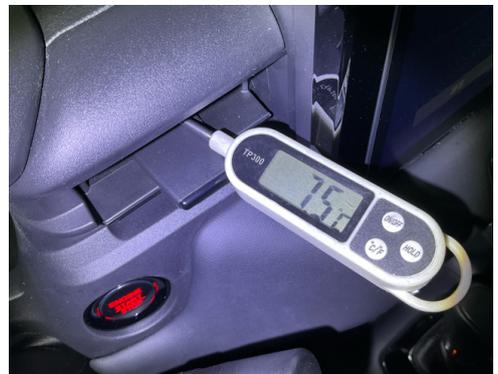
空調溫度

1. 檢查室外氣溫	25°C	2. 後空調冷氣作動中央出風口溫度	無此項目
3. 冷凝器散熱風扇有無運轉異常	正常	4. 前空調冷氣A/C開關燈號	正常
5. 前空調風速開關各段風速	正常	6. 前空調冷氣作動中央出風口溫度	8°C
7. 後空調冷氣A/C開關燈號	無此項目	8. 後空調風速開關各段風速	無此項目
