# YES 車輛認證書

認證編號 CPF52759261065

廠牌 Make	HONDA
車型 Model	CR-V
年份 Year	2022/08
排氣量 Displacement	1,498
車身號碼 VIN	RKTRW1840NF11****
引擎號碼 Engine Number	***BK93412**
現況實車里程 Mileage (僅揭露, 不具保證效力)	40,658

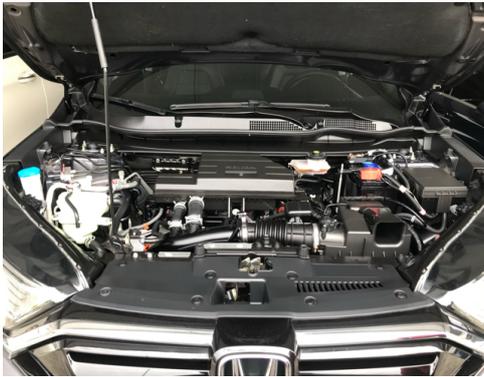
引擎室

1. 運轉時有無冒藍白煙、黑煙	正常	2. 水溫錶(燈)有無異常顯示	正常
3. 警告指示燈有無異常作動	正常	4. 機油油量、油質有無異常	正常
5. 外觀有無漏油/水跡象	正常	6. 運轉時有無抖動或異常聲響	正常
7. 外觀有無修補或龜裂跡象	正常	8. 冷卻風扇作動有無異常	正常
9. 加速有無不順暢或無法加速	正常	10. 高速運轉有無異常聲響	正常
11. 冷卻水有無添加防鏽劑	正常

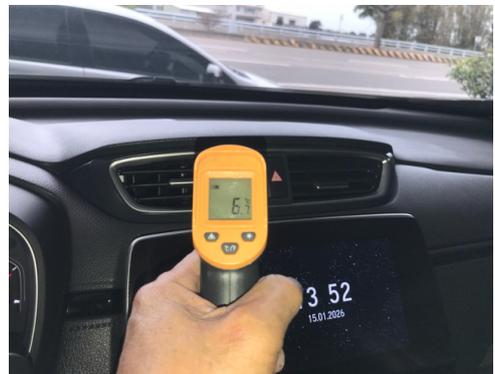
空調溫度

1. 檢查室外氣溫	22°C	2. 後空調冷氣作動中央出風口溫度	無此項目
3. 冷凝器散熱風扇有無運轉異常	正常	4. 前空調冷氣A/C開關燈號	正常
5. 前空調風速開關各段風速	正常	6. 前空調冷氣作動中央出風口溫度	7°C
7. 後空調冷氣A/C開關燈號	無此項目	8. 後空調風速開關各段風速	無此項目
