# YES 車輛認證書

受檢測車輛通過YES認證鑑定標準  
This vehicle has passed the YES Evaluation Standard

認證編號 CPF52759263007

廠牌 Make	HYUNDAI
車型 Model	VENUE
年份 Year	2022/10
排氣量 Displacement	1,598
車身號碼 VIN	RFHRF413BPS00****
引擎號碼 Engine Number	***MNU2483**
現況實車里程 Mileage (僅揭露, 不具保證效力)	43,530

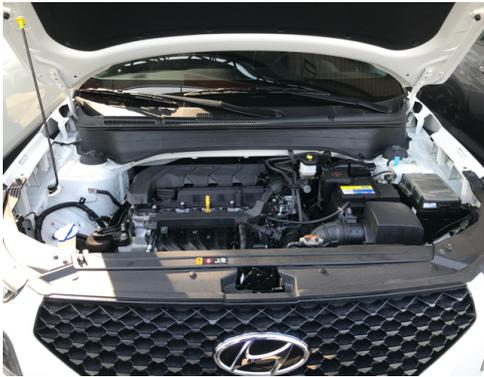
引擎室

1. 運轉時有無冒藍白煙、黑煙	正常	2. 水溫錶(燈)有無異常顯示	正常
3. 警告指示燈有無異常作動	正常	4. 機油油量、油質有無異常	正常
5. 外觀有無漏油/水跡象	正常	6. 運轉時有無抖動或異常聲響	正常
7. 外觀有無修補或龜裂跡象	正常	8. 冷卻風扇作動有無異常	正常
9. 加速有無不順暢或無法加速	正常	10. 高速運轉有無異常聲響	正常
11. 冷卻水有無添加防鏽劑	正常

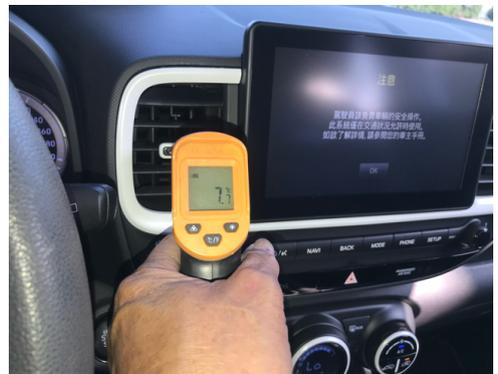
空調溫度

1. 檢查室外氣溫	29°C	2. 後空調冷氣作動中央出風口溫度	無此項目
3. 冷凝器散熱風扇有無運轉異常	正常	4. 前空調冷氣A/C開關燈號	正常
5. 前空調風速開關各段風速	正常	6. 前空調冷氣作動中央出風口溫度	8°C
7. 後空調冷氣A/C開關燈號	無此項目	8. 後空調風速開關各段風速	無此項目
