# YES 車輛認證書

受檢測車輛通過YES認證鑑定標準  
This vehicle has passed the YES Evaluation Standard

認證編號 CPF54023261196

## 車輛認證總結報告 Vehicle Inspection Findings

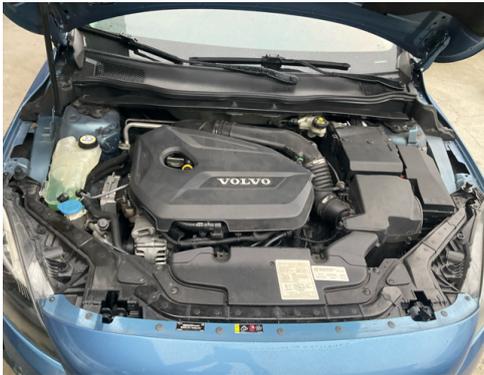
引擎室

1. 運轉時有無冒藍白煙、黑煙	正常	2. 水溫錶(燈)有無異常顯示	正常
3. 警告指示燈有無異常作動	正常	4. 機油油量、油質有無異常	正常
5. 外觀有無漏油/水跡象	正常	6. 運轉時有無抖動或異常聲響	正常
7. 外觀有無修補或龜裂跡象	正常	8. 冷卻風扇作動有無異常	正常
9. 加速有無不順暢或無法加速	正常	10. 高速運轉有無異常聲響	正常
11. 冷卻水有無添加防鏽劑	正常

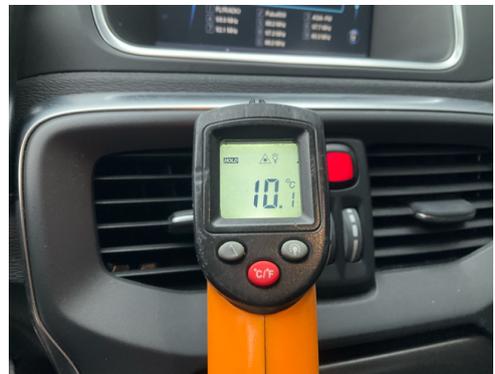
空調溫度

1. 檢查室外氣溫	15°C	2. 後空調冷氣作動中央出風口溫度	無此項目
3. 冷凝器散熱風扇有無運轉異常	正常	4. 前空調冷氣A/C開關燈號	正常
5. 前空調風速開關各段風速	正常	6. 前空調冷氣作動中央出風口溫度	10°C
7. 後空調冷氣A/C開關燈號	無此項目	8. 後空調風速開關各段風速	無此項目
