# YES 車輛認證書

受檢測車輛通過YES認證鑑定標準  
This vehicle has passed the YES Evaluation Standard

認證編號 CPF54023262042

廠牌 Make	HYUNDAI
車型 Model	I30
年份 Year	2013/03
排氣量 Displacement	1,591
車身號碼 VIN	RFHDC51DPDS00****
引擎號碼 Engine Number	***CCU5350**
現況實車里程 Mileage (僅揭露, 不具保證效力)	126,325

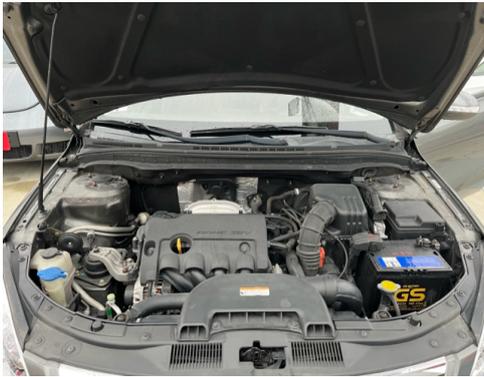
引擎室

1. 運轉時有無冒藍白煙、黑煙	正常	2. 水溫錶(燈)有無異常顯示	正常
3. 警告指示燈有無異常作動	正常	4. 機油油量、油質有無異常	正常
5. 外觀有無漏油/水跡象	正常	6. 運轉時有無抖動或異常聲響	正常
7. 外觀有無修補或龜裂跡象	正常	8. 冷卻風扇作動有無異常	正常
9. 加速有無不順暢或無法加速	正常	10. 高速運轉有無異常聲響	正常
11. 冷卻水有無添加防鏽劑	正常

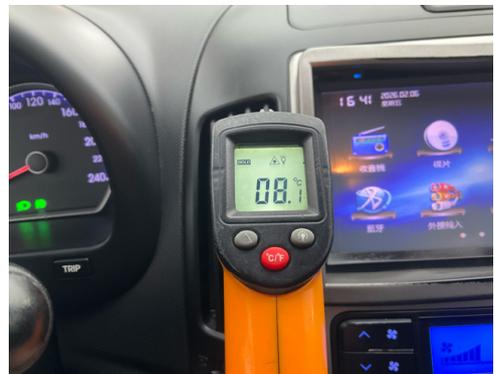
空調溫度

1. 檢查室外氣溫	19°C	2. 後空調冷氣作動中央出風口溫度	無此項目
3. 冷凝器散熱風扇有無運轉異常	正常	4. 前空調冷氣A/C開關燈號	正常
5. 前空調風速開關各段風速	正常	6. 前空調冷氣作動中央出風口溫度	8°C
7. 後空調冷氣A/C開關燈號	無此項目	8. 後空調風速開關各段風速	無此項目
