# YES 車輛認證書

認證編號 CPF54023262110

廠牌 Make	VW
車型 Model	T6
年份 Year	2016/05
排氣量 Displacement	1,968
車身號碼 VIN	WV2ZZZ7HZGH14****
引擎號碼 Engine Number	無引擎號碼
現況實車里程 Mileage (僅揭露, 不具保證效力)	161,779

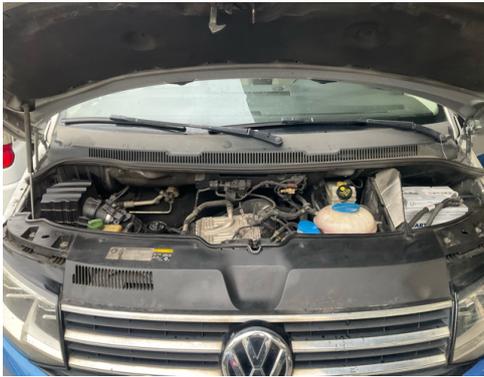
引擎室

1. 運轉時有無冒藍白煙、黑煙	正常	2. 水溫錶(燈)有無異常顯示	正常
3. 警告指示燈有無異常作動	正常	4. 機油油量、油質有無異常	正常
5. 外觀有無漏油/水跡象	異常	6. 運轉時有無抖動或異常聲響	正常
7. 外觀有無修補或龜裂跡象	正常	8. 冷卻風扇作動有無異常	正常
9. 加速有無不順暢或無法加速	正常	10. 高速運轉有無異常聲響	正常
11. 冷卻水有無添加防鏽劑	正常

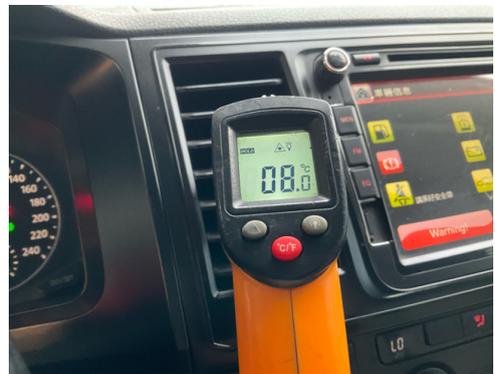
空調溫度

1. 檢查室外氣溫	24°C	2. 後空調冷氣作動中央出風口溫度	11°C
3. 冷凝器散熱風扇有無運轉異常	正常	4. 前空調冷氣A/C開關燈號	正常
5. 前空調風速開關各段風速	正常	6. 前空調冷氣作動中央出風口溫度	8°C
7. 後空調冷氣A/C開關燈號	正常	8. 後空調風速開關各段風速	正常
