# YES 車輛認證書

受檢測車輛通過YES認證鑑定標準  
This vehicle has passed the YES Evaluation Standard

認證編號 CPF56374262101

廠牌 Make	TOYOTA
車型 Model	COROLLA CROSS
年份 Year	2023/06
排氣量 Displacement	1,798
車身號碼 VIN	RKLUAAAG2P037****
引擎號碼 Engine Number	***Z0301**
現況實車里程 Mileage (僅揭露, 不具保證效力)	108,426

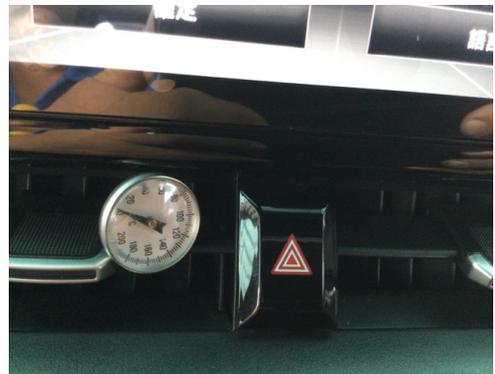
空調溫度

1. 檢查室外氣溫	26°C	2. 後空調冷氣作動中央出風口溫度	無此項目
3. 冷凝器散熱風扇有無運轉異常	正常	4. 前空調冷氣A/C開關燈號	正常
5. 前空調風速開關各段風速	正常	6. 前空調冷氣作動中央出風口溫度	5°C
7. 後空調冷氣A/C開關燈號	無此項目	8. 後空調風速開關各段風速	無此項目
