# YES 車輛認證書

受檢測車輛通過YES認證鑑定標準  
This vehicle has passed the YES Evaluation Standard

認證編號 CPF56374263014

廠牌 Make	HYUNDAI
車型 Model	PORTER
年份 Year	2024/05
排氣量 Displacement	2,497
車身號碼 VIN	RFHRCG2KBRS0****
引擎號碼 Engine Number	***BRD4120**
現況實車里程 Mileage (僅揭露, 不具保證效力)	58,794

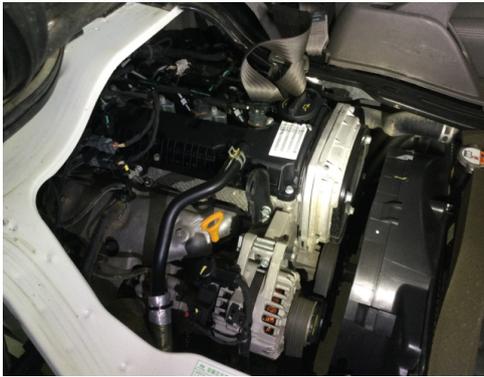
引擎室

1. 運轉時有無冒藍白煙、黑煙	正常	2. 水溫錶(燈)有無異常顯示	正常
3. 警告指示燈有無異常作動	正常	4. 機油油量、油質有無異常	正常
5. 外觀有無漏油/水跡象	正常	6. 運轉時有無抖動或異常聲響	正常
7. 外觀有無修補或龜裂跡象	正常	8. 冷卻風扇作動有無異常	正常
9. 加速有無不順暢或無法加速	正常	10. 高速運轉有無異常聲響	正常
11. 冷卻水有無添加防鏽劑	正常

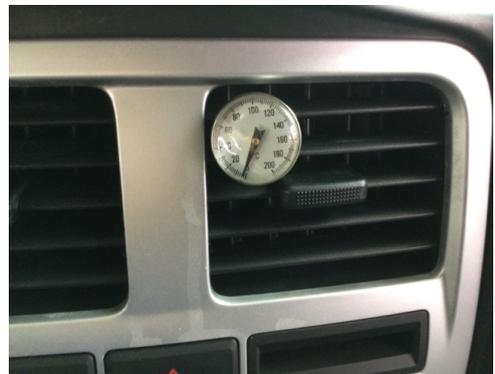
空調溫度

1. 檢查室外氣溫	20°C	2. 後空調冷氣作動中央出風口溫度	無此項目
3. 冷凝器散熱風扇有無運轉異常	正常	4. 前空調冷氣A/C開關燈號	正常
5. 前空調風速開關各段風速	正常	6. 前空調冷氣作動中央出風口溫度	5°C
7. 後空調冷氣A/C開關燈號	無此項目	8. 後空調風速開關各段風速	無此項目
