# YES 車輛認證書

受檢測車輛通過YES認證鑑定標準  
This vehicle has passed the YES Evaluation Standard

認證編號 CPF56374263022

廠牌 Make	HONDA
車型 Model	CR-V
年份 Year	2011/07
排氣量 Displacement	2,354
車身號碼 VIN	RKTR3850BF01****
引擎號碼 Engine Number	***Z158428**
現況實車里程 Mileage (僅揭露, 不具保證效力)	195,518

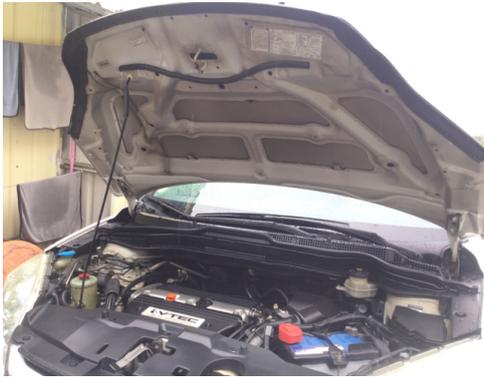
引擎室

1. 運轉時有無冒藍白煙、黑煙	正常	2. 水溫錶(燈)有無異常顯示	正常
3. 警告指示燈有無異常作動	正常	4. 機油油量、油質有無異常	正常
5. 外觀有無漏油/水跡象	正常	6. 運轉時有無抖動或異常聲響	正常
7. 外觀有無修補或龜裂跡象	正常	8. 冷卻風扇作動有無異常	正常
9. 加速有無不順暢或無法加速	正常	10. 高速運轉有無異常聲響	正常
11. 冷卻水有無添加防鏽劑	正常

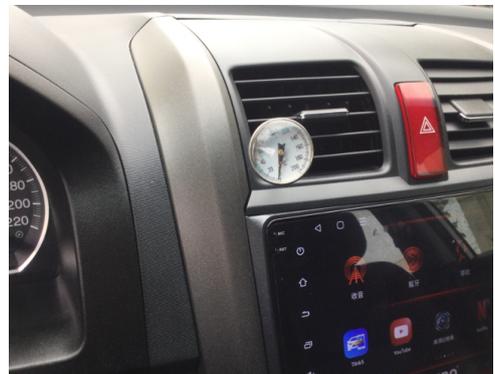
空調溫度

1. 檢查室外氣溫	19°C	2. 後空調冷氣作動中央出風口溫度	無此項目
3. 冷凝器散熱風扇有無運轉異常	正常	4. 前空調冷氣A/C開關燈號	正常
5. 前空調風速開關各段風速	正常	6. 前空調冷氣作動中央出風口溫度	5°C
7. 後空調冷氣A/C開關燈號	無此項目	8. 後空調風速開關各段風速	無此項目
