# YES 車輛認證書

受檢測車輛通過YES認證鑑定標準  
This vehicle has passed the YES Evaluation Standard

認證編號 CPF56374263054

廠牌 Make	NISSAN
車型 Model	KICKS
年份 Year	2024/11
排氣量 Displacement	1,598
車身號碼 VIN	RF5VGAP15SS00****
引擎號碼 Engine Number	***671891**
現況實車里程 Mileage (僅揭露, 不具保證效力)	28,170

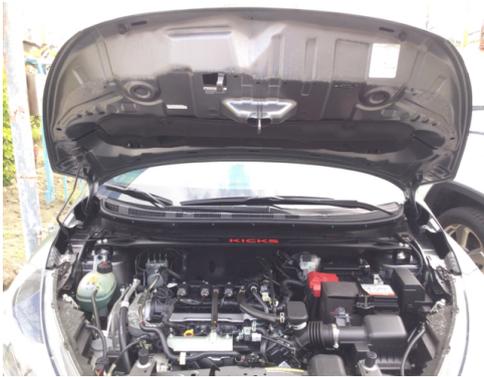
引擎室

1. 運轉時有無冒藍白煙、黑煙	正常	2. 水溫錶(燈)有無異常顯示	正常
3. 警告指示燈有無異常作動	正常	4. 機油油量、油質有無異常	正常
5. 外觀有無漏油/水跡象	正常	6. 運轉時有無抖動或異常聲響	正常
7. 外觀有無修補或龜裂跡象	正常	8. 冷卻風扇作動有無異常	正常
9. 加速有無不順暢或無法加速	正常	10. 高速運轉有無異常聲響	正常
11. 冷卻水有無添加防鏽劑	正常

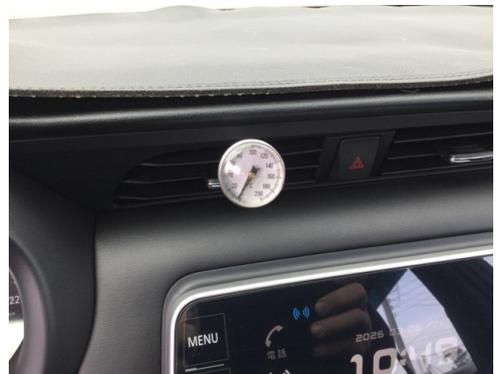
空調溫度

1. 檢查室外氣溫	23°C	2. 後空調冷氣作動中央出風口溫度	無此項目
3. 冷凝器散熱風扇有無運轉異常	正常	4. 前空調冷氣A/C開關燈號	正常
5. 前空調風速開關各段風速	正常	6. 前空調冷氣作動中央出風口溫度	5°C
7. 後空調冷氣A/C開關燈號	無此項目	8. 後空調風速開關各段風速	無此項目
