# YES 車輛認證書

受檢測車輛通過YES認證鑑定標準  
This vehicle has passed the YES Evaluation Standard

認證編號 CPF56450261094

廠牌 Make	SKODA
車型 Model	KODIAQ
年份 Year	2021/03
排氣量 Displacement	1,498
車身號碼 VIN	TMBJB9NS1M804****
引擎號碼 Engine Number	無引擎號碼
現況實車里程 Mileage (僅揭露, 不具保證效力)	11,437

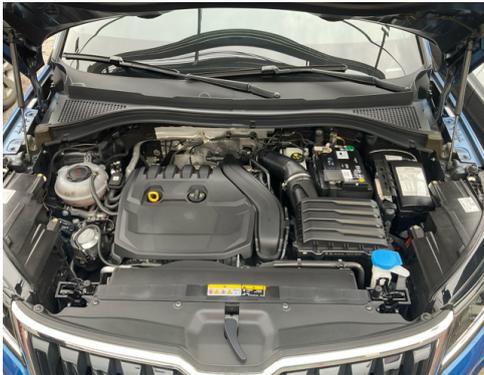
引擎室

1. 運轉時有無冒藍白煙、黑煙	正常	2. 水溫錶(燈)有無異常顯示	正常
3. 警告指示燈有無異常作動	正常	4. 機油油量、油質有無異常	正常
5. 外觀有無漏油/水跡象	正常	6. 運轉時有無抖動或異常聲響	正常
7. 外觀有無修補或龜裂跡象	正常	8. 冷卻風扇作動有無異常	正常
9. 加速有無不順暢或無法加速	正常	10. 高速運轉有無異常聲響	正常
11. 冷卻水有無添加防鏽劑	正常

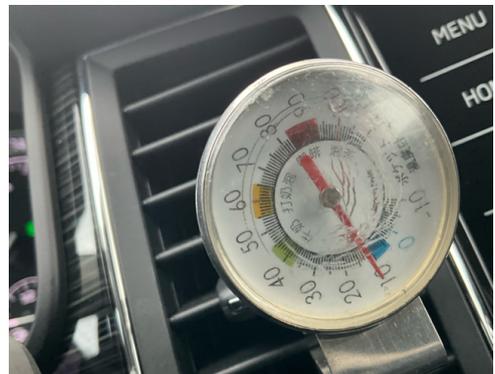
空調溫度

1. 檢查室外氣溫	21°C	2. 後空調冷氣作動中央出風口溫度	無此項目
3. 冷凝器散熱風扇有無運轉異常	正常	4. 前空調冷氣A/C開關燈號	正常
5. 前空調風速開關各段風速	正常	6. 前空調冷氣作動中央出風口溫度	10°C
7. 後空調冷氣A/C開關燈號	無此項目	8. 後空調風速開關各段風速	無此項目
