# YES 車輛認證書

認證編號 CPF56450262080

廠牌 Make	MITSUBISHI
車型 Model	VERYCA
年份 Year	2019/10
排氣量 Displacement	1,488
車身號碼 VIN	RK MCP515XLT21****
引擎號碼 Engine Number	***5VPF034**
現況實車里程 Mileage (僅揭露, 不具保證效力)	96,028

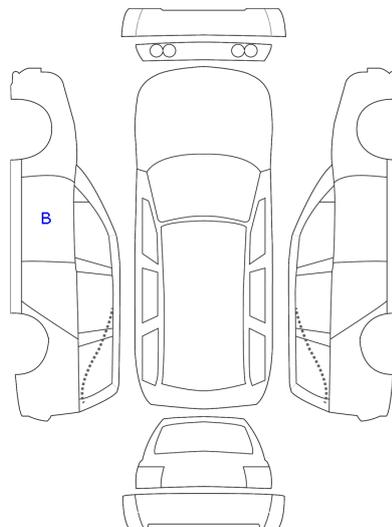
車體外觀圖

本車引擎號碼無異常。 **S** 鈹件鏽蝕、斑剝或鏽穿  
本車車身號碼無異常。 **B** 受損面積約一個拳頭(含)以上  
本車輛無泡水跡象。 **R** 鈹件校正痕跡  
本車體骨架結構無修復跡象。 **X** 更換

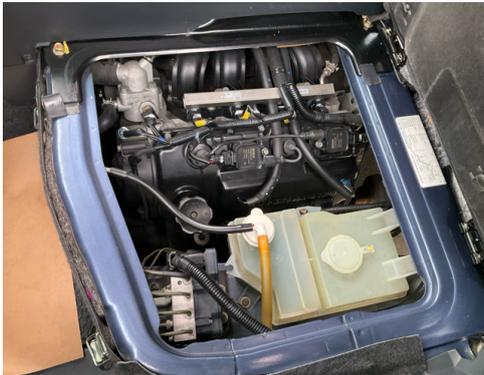
引擎室

1. 運轉時有無冒藍白煙、黑煙	正常	2. 水溫錶(燈)有無異常顯示	正常
3. 警告指示燈有無異常作動	正常	4. 機油油量、油質有無異常	正常
5. 外觀有無漏油/水跡象	正常	6. 運轉時有無抖動或異常聲響	正常
7. 外觀有無修補或龜裂跡象	正常	8. 冷卻風扇作動有無異常	正常
9. 加速有無不順暢或無法加速	正常	10. 高速運轉有無異常聲響	正常
11. 冷卻水有無添加防鏽劑	正常

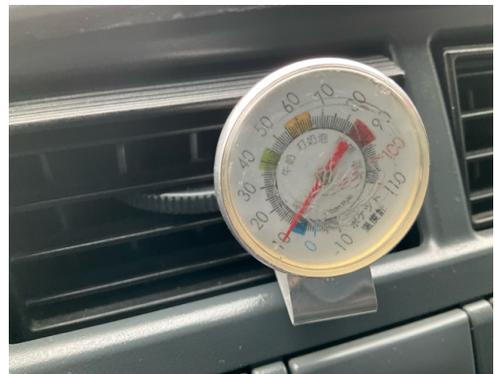
空調溫度

1. 檢查室外氣溫	25°C	2. 後空調冷氣作動中央出風口溫度	13°C
3. 冷凝器散熱風扇有無運轉異常	正常	4. 前空調冷氣A/C開關燈號	正常
5. 前空調風速開關各段風速	正常	6. 前空調冷氣作動中央出風口溫度	10°C
7. 後空調冷氣A/C開關燈號	無此項目	8. 後空調風速開關各段風速	正常
