# YES 車輛認證書

受檢測車輛通過YES認證鑑定標準  
This vehicle has passed the YES Evaluation Standard

認證編號 CPF56450262098

廠牌 Make	TOYOTA
車型 Model	COROLLA CROSS
年份 Year	2021/12
排氣量 Displacement	1,798
車身號碼 VIN	ZSG10 ~033****
引擎號碼 Engine Number	***Y8038**
現況實車里程 Mileage (僅揭露, 不具保證效力)	41,595

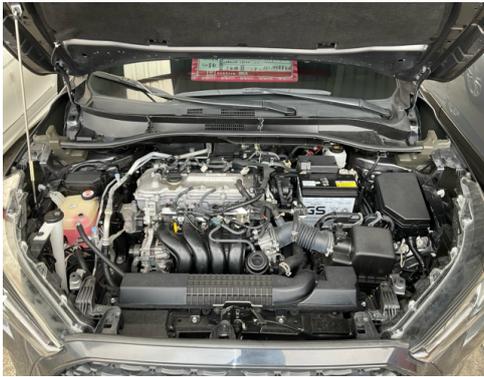
引擎室

1. 運轉時有無冒藍白煙、黑煙	正常	2. 水溫錶(燈)有無異常顯示	正常
3. 警告指示燈有無異常作動	正常	4. 機油油量、油質有無異常	正常
5. 外觀有無漏油/水跡象	正常	6. 運轉時有無抖動或異常聲響	正常
7. 外觀有無修補或龜裂跡象	正常	8. 冷卻風扇作動有無異常	正常
9. 加速有無不順暢或無法加速	正常	10. 高速運轉有無異常聲響	正常
11. 冷卻水有無添加防鏽劑	正常
