# YES 車輛認證書

認證編號 CPF71020261070

廠牌 Make	TOYOTA
車型 Model	INNOVA
年份 Year	2014/05
排氣量 Displacement	1,998
車身號碼 VIN	TGN40-956****
引擎號碼 Engine Number	***77847**
現況實車里程 Mileage (僅揭露, 不具保證效力)	252,657

## 車輛認證總結報告 Vehicle Inspection Findings

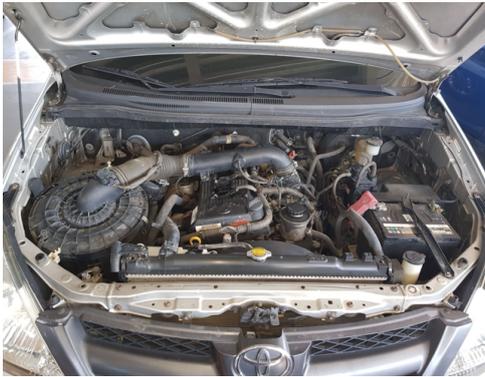
引擎室

1. 運轉時有無冒藍白煙、黑煙	正常	2. 水溫錶(燈)有無異常顯示	正常
3. 警告指示燈有無異常作動	異常	4. 機油油量、油質有無異常	異常
5. 外觀有無漏油/水跡象	異常	6. 運轉時有無抖動或異常聲響	正常
7. 外觀有無修補或龜裂跡象	正常	8. 冷卻風扇作動有無異常	正常
9. 加速有無不順暢或無法加速	正常	10. 高速運轉有無異常聲響	正常
11. 冷卻水有無添加防鏽劑	正常

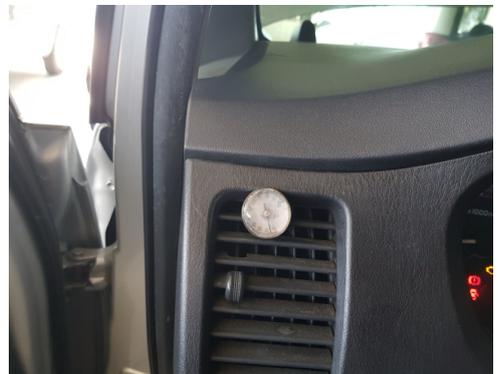
空調溫度

1. 檢查室外氣溫	21°C	2. 後空調冷氣作動中央出風口溫度	無此項目
3. 冷凝器散熱風扇有無運轉異常	正常	4. 前空調冷氣A/C開關燈號	正常
5. 前空調風速開關各段風速	正常	6. 前空調冷氣作動中央出風口溫度	7°C
7. 後空調冷氣A/C開關燈號	無此項目	8. 後空調風速開關各段風速	無此項目
