# YES 車輛認證書

受檢測車輛通過YES認證鑑定標準  
This vehicle has passed the YES Evaluation Standard

認證編號 CPF71526259024

廠牌 Make	NISSAN
車型 Model	SUPER SENTRA
年份 Year	2020/12
排氣量 Displacement	1,598
車身號碼 VIN	B18GSC00****
引擎號碼 Engine Number	***600421**
現況實車里程 Mileage (僅揭露, 不具保證效力)	75,420

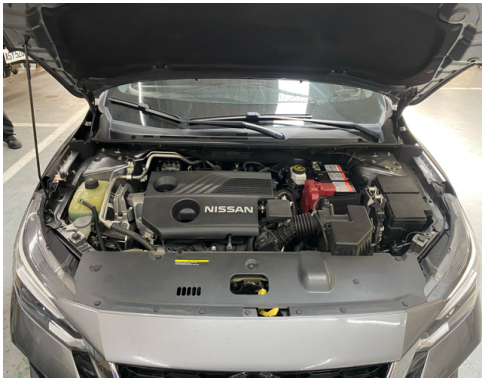
引擎室

1. 運轉時有無冒藍白煙、黑煙	正常	2. 水溫錶(燈)有無異常顯示	正常
3. 警告指示燈有無異常作動	正常	4. 機油油量、油質有無異常	正常
5. 外觀有無漏油/水跡象	正常	6. 運轉時有無抖動或異常聲響	正常
7. 外觀有無修補或龜裂跡象	正常	8. 冷卻風扇作動有無異常	正常
9. 加速有無不順暢或無法加速	正常	10. 高速運轉有無異常聲響	正常
11. 冷卻水有無添加防鏽劑	正常

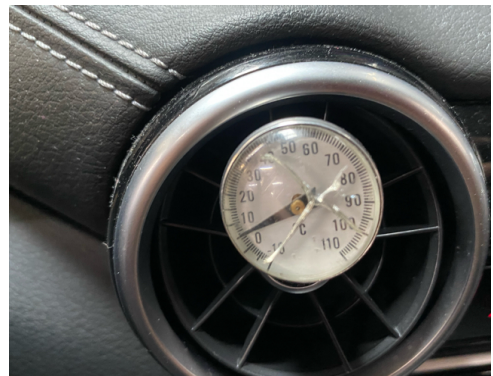
空調溫度

1. 檢查室外氣溫	32°C	2. 後空調冷氣作動中央出風口溫度	無此項目
3. 冷凝器散熱風扇有無運轉異常	正常	4. 前空調冷氣A/C開關燈號	正常
5. 前空調風速開關各段風速	正常	6. 前空調冷氣作動中央出風口溫度	5°C
7. 後空調冷氣A/C開關燈號	無此項目	8. 後空調風速開關各段風速	無此項目
