# YES 車輛認證書

認證編號 CPF71526261131

廠牌 Make	INFINITI
車型 Model	QX
年份 Year	2019/02
排氣量 Displacement	1,997
車身號碼 VIN	3PCAJ5M1XKF13****
引擎號碼 Engine Number	無引擎號碼
現況實車里程 Mileage (僅揭露, 不具保證效力)	97,753

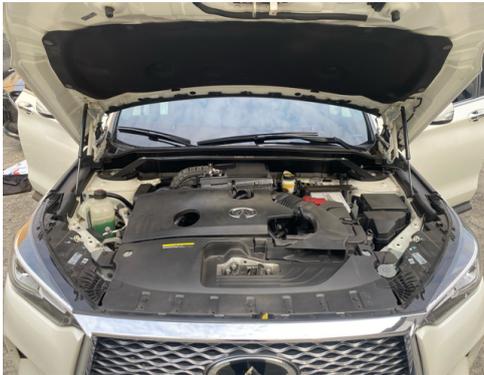
引擎室

1. 運轉時有無冒藍白煙、黑煙	正常	2. 水溫錶(燈)有無異常顯示	正常
3. 警告指示燈有無異常作動	正常	4. 機油油量、油質有無異常	正常
5. 外觀有無漏油/水跡象	正常	6. 運轉時有無抖動或異常聲響	正常
7. 外觀有無修補或龜裂跡象	正常	8. 冷卻風扇作動有無異常	正常
9. 加速有無不順暢或無法加速	正常	10. 高速運轉有無異常聲響	正常
11. 冷卻水有無添加防鏽劑	正常

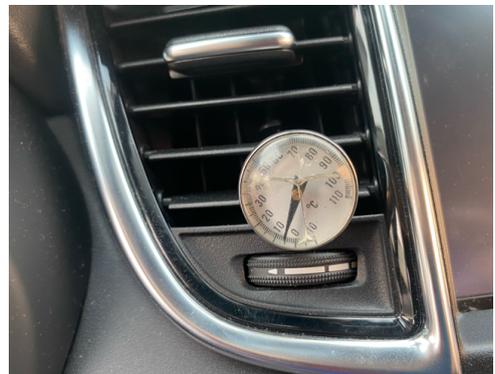
空調溫度

1. 檢查室外氣溫	24°C	2. 後空調冷氣作動中央出風口溫度	無此項目
3. 冷凝器散熱風扇有無運轉異常	正常	4. 前空調冷氣A/C開關燈號	正常
5. 前空調風速開關各段風速	正常	6. 前空調冷氣作動中央出風口溫度	5°C
7. 後空調冷氣A/C開關燈號	無此項目	8. 後空調風速開關各段風速	無此項目
