# YES 車輛認證書

受檢測車輛通過YES認證鑑定標準  
This vehicle has passed the YES Evaluation Standard

認證編號 CPF71526263081

廠牌 Make	TOYOTA
車型 Model	CAMRY
年份 Year	2011/10
排氣量 Displacement	2,362
車身號碼 VIN	ACV40~503****
引擎號碼 Engine Number	***E2332**
現況實車里程 Mileage (僅揭露, 不具保證效力)	271,321

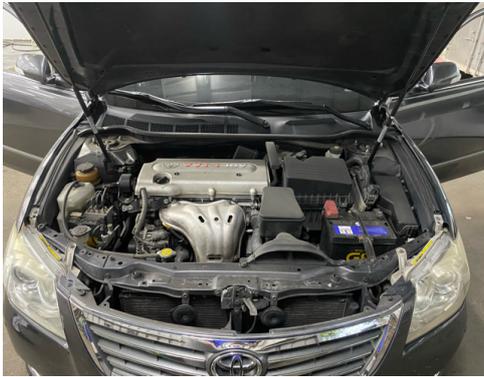
引擎室

1. 運轉時有無冒藍白煙、黑煙	正常	2. 水溫錶(燈)有無異常顯示	正常
3. 警告指示燈有無異常作動	正常	4. 機油油量、油質有無異常	正常
5. 外觀有無漏油/水跡象	正常	6. 運轉時有無抖動或異常聲響	正常
7. 外觀有無修補或龜裂跡象	正常	8. 冷卻風扇作動有無異常	正常
9. 加速有無不順暢或無法加速	正常	10. 高速運轉有無異常聲響	正常
11. 冷卻水有無添加防鏽劑	正常

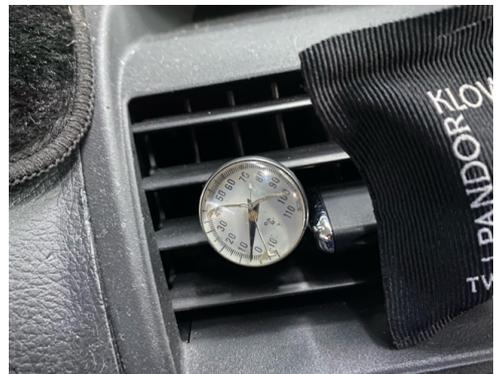
空調溫度

1. 檢查室外氣溫	26°C	2. 後空調冷氣作動中央出風口溫度	無此項目
3. 冷凝器散熱風扇有無運轉異常	正常	4. 前空調冷氣A/C開關燈號	正常
5. 前空調風速開關各段風速	正常	6. 前空調冷氣作動中央出風口溫度	5°C
7. 後空調冷氣A/C開關燈號	無此項目	8. 後空調風速開關各段風速	無此項目
