# YES 車輛認證書

受檢測車輛通過YES認證鑑定標準  
This vehicle has passed the YES Evaluation Standard

認證編號 CPF71526263093

廠牌 Make	HONDA
車型 Model	CIVIC
年份 Year	2014/02
排氣量 Displacement	1,798
車身號碼 VIN	RKTFB2631EF00****
引擎號碼 Engine Number	***Z124868**
現況實車里程 Mileage (僅揭露, 不具保證效力)	180,031

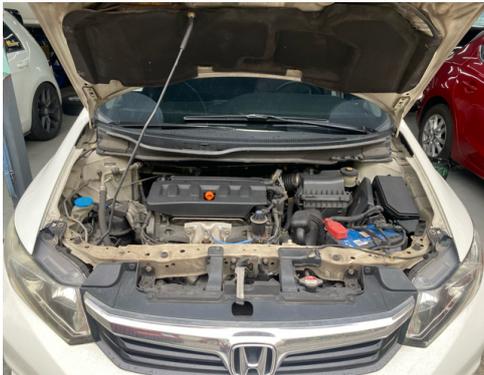
引擎室

1. 運轉時有無冒藍白煙、黑煙	正常	2. 水溫錶(燈)有無異常顯示	正常
3. 警告指示燈有無異常作動	正常	4. 機油油量、油質有無異常	正常
5. 外觀有無漏油/水跡象	正常	6. 運轉時有無抖動或異常聲響	正常
7. 外觀有無修補或龜裂跡象	正常	8. 冷卻風扇作動有無異常	正常
9. 加速有無不順暢或無法加速	正常	10. 高速運轉有無異常聲響	正常
11. 冷卻水有無添加防鏽劑	正常

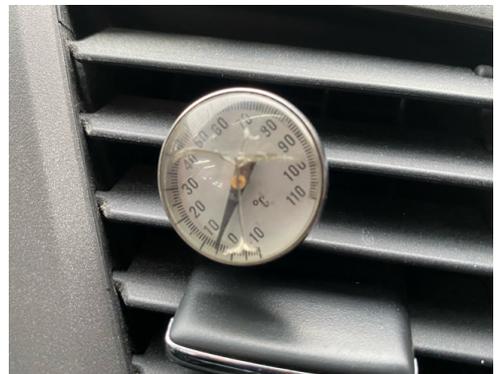
空調溫度

1. 檢查室外氣溫	26°C	2. 後空調冷氣作動中央出風口溫度	無此項目
3. 冷凝器散熱風扇有無運轉異常	正常	4. 前空調冷氣A/C開關燈號	正常
5. 前空調風速開關各段風速	正常	6. 前空調冷氣作動中央出風口溫度	5°C
7. 後空調冷氣A/C開關燈號	無此項目	8. 後空調風速開關各段風速	無此項目
