# YES 車輛認證書

受檢測車輛通過YES認證鑑定標準  
This vehicle has passed the YES Evaluation Standard

認證編號 CPF71549261041

廠牌 Make	MITSUBISHI
車型 Model	DELICA
年份 Year	2020/04
排氣量 Displacement	2,378
車身號碼 VIN	200G****
引擎號碼 Engine Number	***9S4NSXY81**
現況實車里程 Mileage (僅揭露, 不具保證效力)	138,199

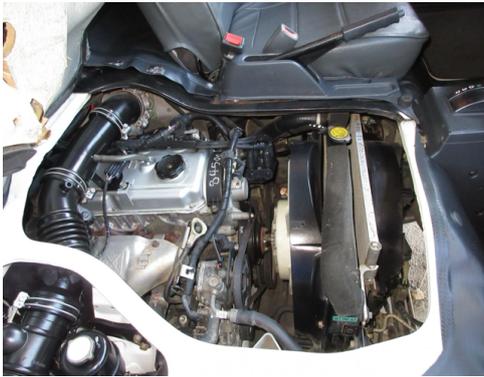
引擎室

1. 運轉時有無冒藍白煙、黑煙	正常	2. 水溫錶(燈)有無異常顯示	正常
3. 警告指示燈有無異常作動	正常	4. 機油油量、油質有無異常	正常
5. 外觀有無漏油/水跡象	正常	6. 運轉時有無抖動或異常聲響	正常
7. 外觀有無修補或龜裂跡象	正常	8. 冷卻風扇作動有無異常	正常
9. 加速有無不順暢或無法加速	正常	10. 高速運轉有無異常聲響	正常
11. 冷卻水有無添加防鏽劑	正常

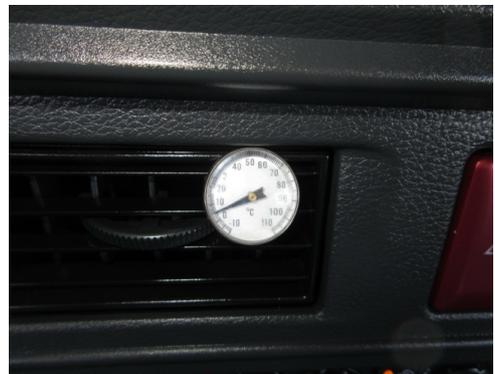
空調溫度

1. 檢查室外氣溫	17°C	2. 後空調冷氣作動中央出風口溫度	無此項目
3. 冷凝器散熱風扇有無運轉異常	正常	4. 前空調冷氣A/C開關燈號	正常
5. 前空調風速開關各段風速	正常	6. 前空調冷氣作動中央出風口溫度	5°C
7. 後空調冷氣A/C開關燈號	無此項目	8. 後空調風速開關各段風速	無此項目
