# YES 車輛認證書

受檢測車輛通過YES認證鑑定標準  
This vehicle has passed the YES Evaluation Standard

認證編號 CPF71549263016

廠牌 Make	TOYOTA
車型 Model	CAMRY
年份 Year	2022/10
排氣量 Displacement	2,487
車身號碼 VIN	JTNB23HK10313****
引擎號碼 Engine Number	無引擎號碼
現況實車里程 Mileage (僅揭露, 不具保證效力)	32,421

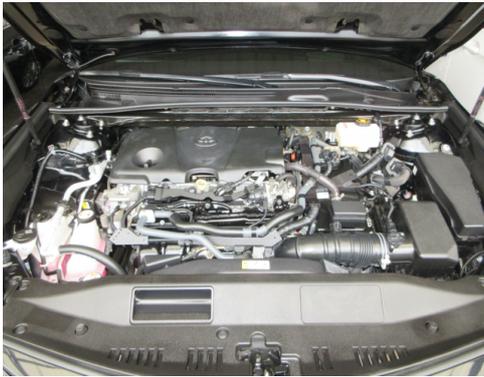
引擎室

1. 運轉時有無冒藍白煙、黑煙	正常	2. 水溫錶(燈)有無異常顯示	正常
3. 警告指示燈有無異常作動	正常	4. 機油油量、油質有無異常	正常
5. 外觀有無漏油/水跡象	正常	6. 運轉時有無抖動或異常聲響	正常
7. 外觀有無修補或龜裂跡象	正常	8. 冷卻風扇作動有無異常	正常
9. 加速有無不順暢或無法加速	正常	10. 高速運轉有無異常聲響	正常
11. 冷卻水有無添加防鏽劑	正常

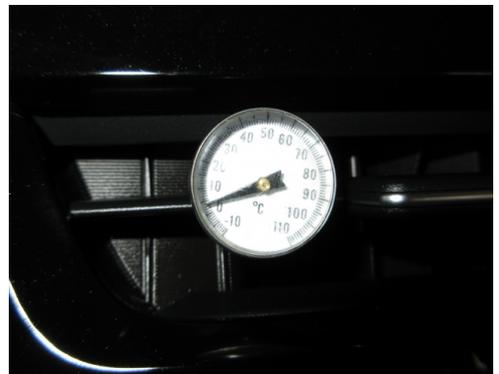
空調溫度

1. 檢查室外氣溫	21°C	2. 後空調冷氣作動中央出風口溫度	7°C
3. 冷凝器散熱風扇有無運轉異常	正常	4. 前空調冷氣A/C開關燈號	正常
5. 前空調風速開關各段風速	正常	6. 前空調冷氣作動中央出風口溫度	4°C
7. 後空調冷氣A/C開關燈號	無此項目	8. 後空調風速開關各段風速	無此項目
